TINJAUAN LONGSORAN PADA RUAS GORONTALO OUTER RING ROAD (GORR) KM 4+650 – 4+800

This study aims to identify the causes of landslides in km 4+650 - 4+800 GORR. The method used in the research is drilling as many as 2 points with a depth of 30 m each, the Standard Penetration Test (SPT) test at 2 m intervals. Sampling in the Undisturb Sample (UDS) condition every 6 m interval for further testing at the Civil Engineering Laboratory, Faculty of Engineering, Gorontalo State University. The results showed that the cause of landslides in GORR was caused by rainfall that was 114 mm / day high and the slope-forming conditions in the form of limestone were easily soluble in water.

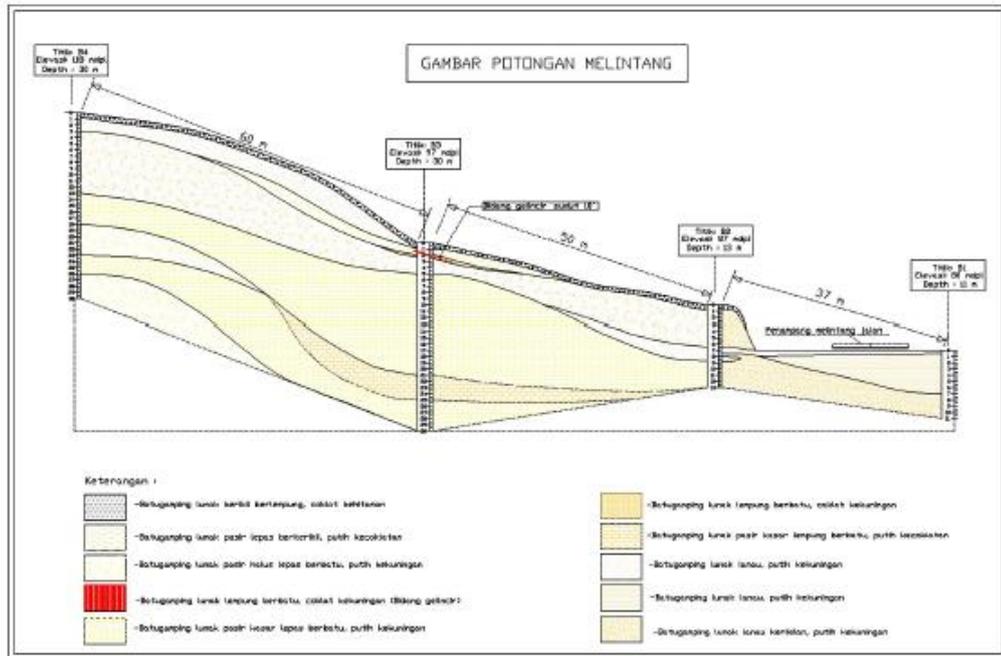
Stratifikasi tanah adalah penggambaran jenis lapisan tanah berdasarkan hasil pengujian tanah dari uji bor log B4, B3, B2 dan B1. Hasil stratifikasi tanah pada lereng ini adalah sebagai berikut:

Gambar 5 Stratifikasi Tanah.

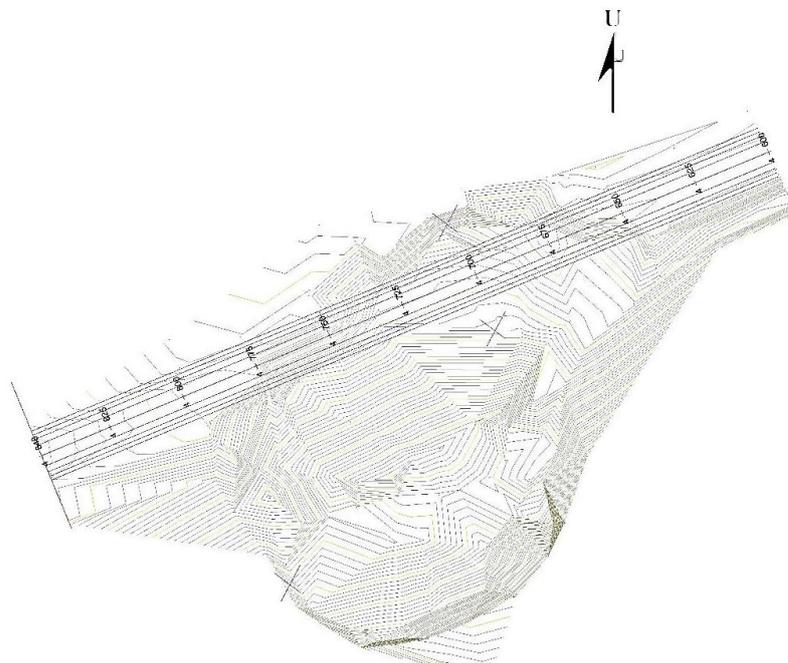
Gambar 6. Kondisi Lereng Setelah Longsor (Harmain, 2018)

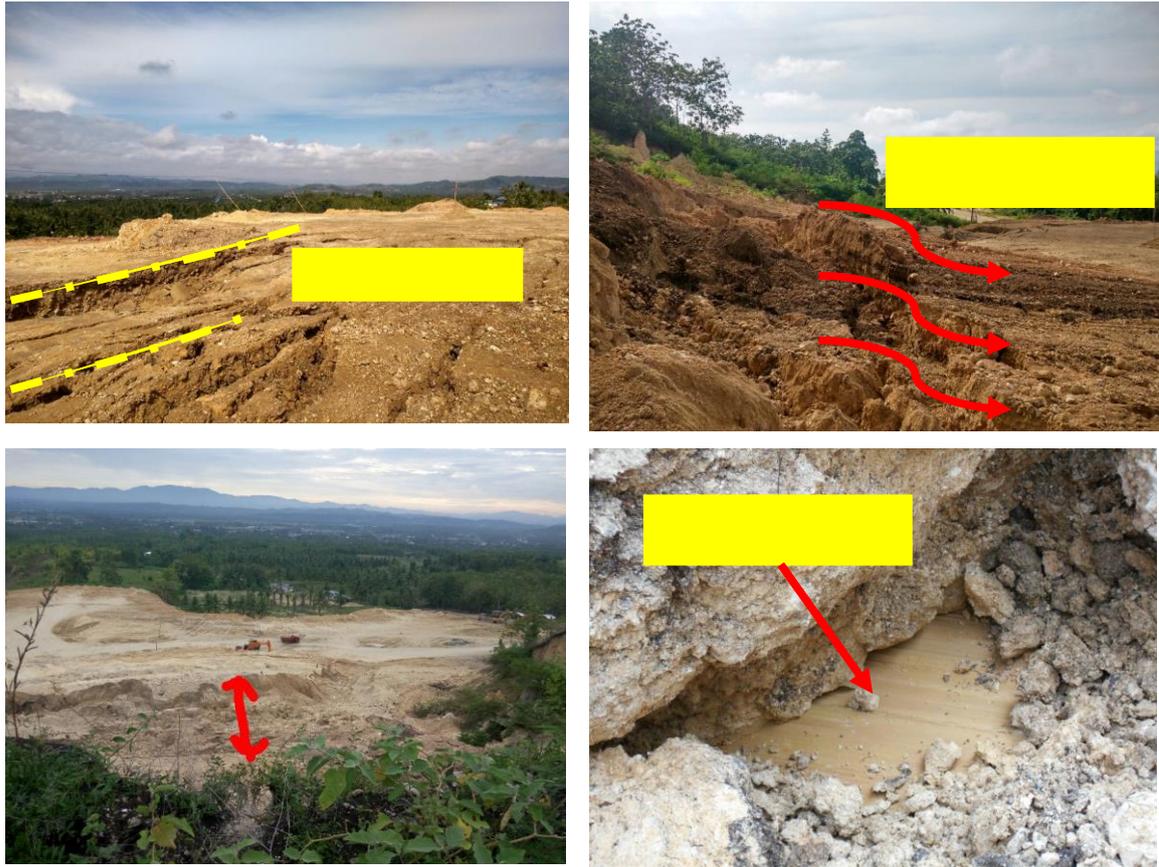
Gambar 7. Arah Tunjaman ke Arah Selatan (Jalan).

Dari hasil pengamatan di lapangan, pergerakan longsor mengarah ke Selatan (arah jalan GORR) berdasarkan kemiringan bidang lereng.

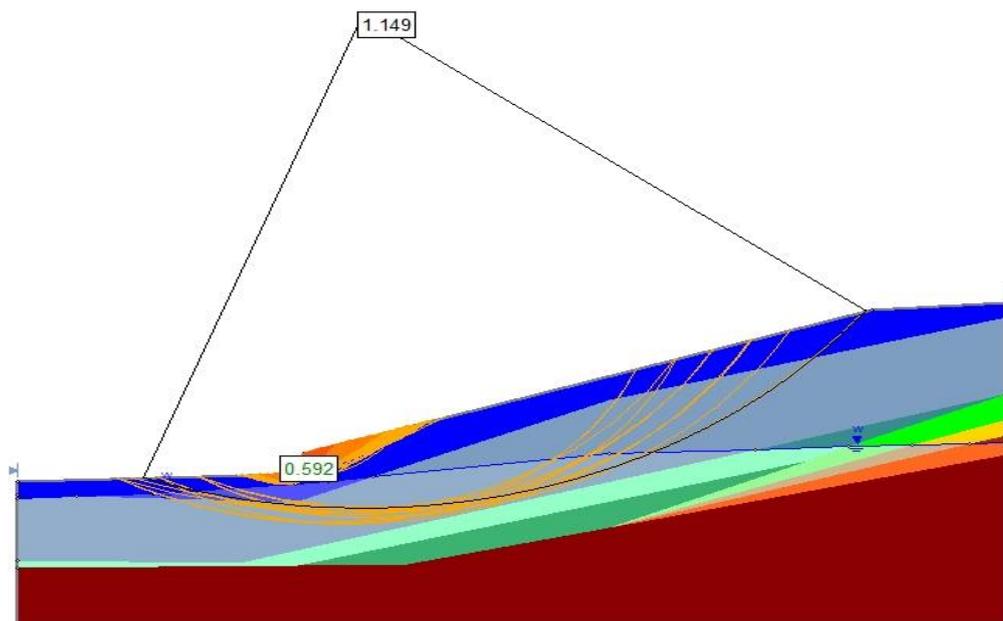
Gambar 9 Bidang Longsor Hasil Analisis MAT Normal (Harmain, 2018)

Berdasarkan MAT normal faktor aman yang didapatkan dalam analisis menggunakan *Rocscience Slide 6.0* ditunjukkan dalam tabel 1. Pada tiga metode tersebut yang menjadi nilai acuan dalam menganalisis yaitu metode *Fellenius* dengan faktor aman lereng yaitu $SF = 1,15$. Kondisi ini tergolong kritis.

Berdasarkan hasil analisis, metode *Fellenius* memberikan nilai faktor aman (SF) = 1,15 < 1,25 (tergolong kritis), kedalaman bidang longsor mencapai 18,22 m. Metode *Bishop* dan *Morgenstern* memberikan nilai faktor aman (SF) = 1,24 < 1,25 dengan kedalaman bidang longsor 17,95 m.

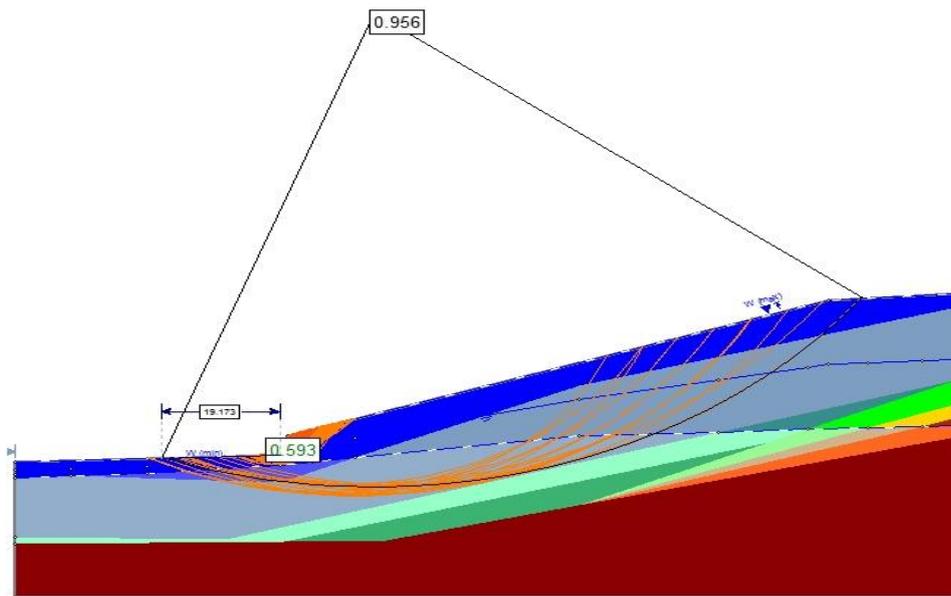
Pada kondisi lereng jenuh, hasil analisis *Rocscience Slide 6.0* faktor aman lereng tergolong pada kondisi longsor yaitu $SF = 0,96$

Berdasarkan hasil analisis, metode *Fellenius* memberikan nilai faktor aman (SF) = 0,96 < 1,07, kedalaman bidang longsor mencapai 19,17 m. Metode Metode *Bishop* dan *Morgenstern* memberikan nilai faktor aman (SF) = 1,02 < 1,07 dengan kedalaman bidang longsor 19,14 m

Gambar 10. Bidang Longsor Hasil Analisis Kenaikan MAT (Harmain, 2018).

Berdasarkan data curah hujan 2 bulan sebelum terjadi bencana longsor, yakni pada bulan Oktober terjadi hujan ekstrim pada tanggal 25 Oktober 2016. Curah hujan yang tinggi mengakibatkan MAT meningkat. Kondisi ini mengakibatkan lereng menjadi jenuh akibat proses infiltrasi air hujan sehingga beban lereng menjadi bertambah dan terjadilah longsor.
