TINJAUAN LONGSORAN PADA RUAS GORONTALO OUTER RING ROAD (GORR) KM 4+650 – 4+800

This study aims to identify the causes of landslides in km 4+650 - 4+800 GORR. The method used in the research is drilling as many as 2 points with a depth of 30 m each, the Standard Penetration Test (SPT) test at 2 m intervals. Sampling in the Undisturb Sample (UDS) condition every 6 m interval for further testing at the Civil Engineering Laboratory, Faculty of Engineering, Gorontalo State University. The results showed that the cause of landslides in GORR was caused by rainfall that was 114 mm / day high and the slope-forming conditions in the form of limestone were easily soluble in water.

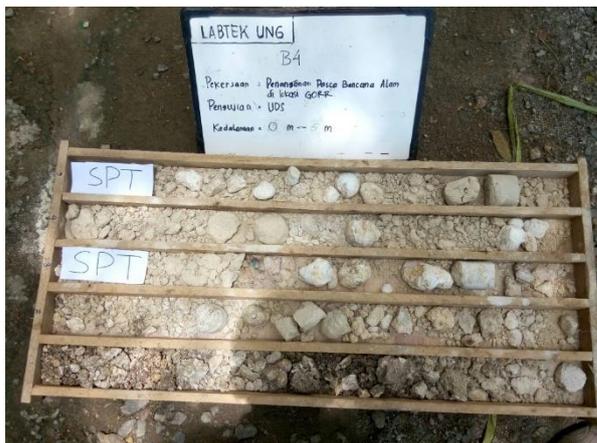
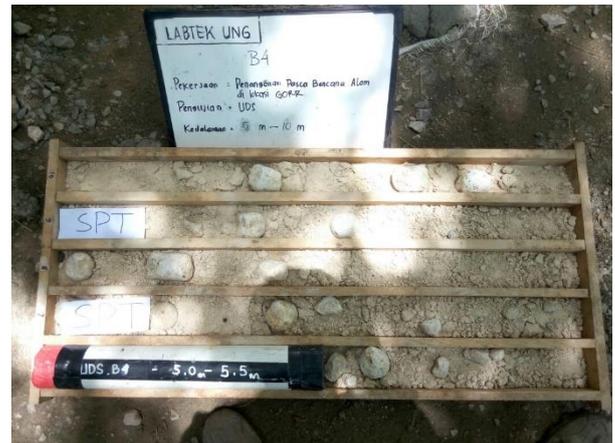
Dari hasil pengamatan di lapangan, pergerakan longsor mengarah ke Selatan (arah jalan GORR) berdasarkan kemiringan bidang lereng.
