# PERUBAHAN KONDISI HIDROLOGI, EKOLOGI, MORFOLOGI, SOSIAL EKONOMI DAN KELEMBAGAAN SEPANJANG ALUR SUNGAI CODE BERDASARKAN DATA DAN PERSEPSI MASYARAKAT

## ABSTRACT

River is a water ecosystem that which has degradation both in terms of quality and quantity in terms of biotic and abiotic factors, especially in urban areas. One of the rivers that have problems in the DIY Province is Code River. Code is one of the big rivers that divide the city of Yogyakarta. Code River problems are generally almost the same as other rivers in large cities in Indonesia. The best way to restore a degraded river is to do a restoration compared to normalizing it. Normalization has the potential to create new problems, one of which is the creation of a non-environmentally friendly chamfer changing the river's natural function into a canal, while the restoration is not. The results of the comprehensive analysis show that most of the punched aspects have decreased even though others have stagnated and there has been an increase. After reviewing this change, it is expected that the Code River will be better in the future.

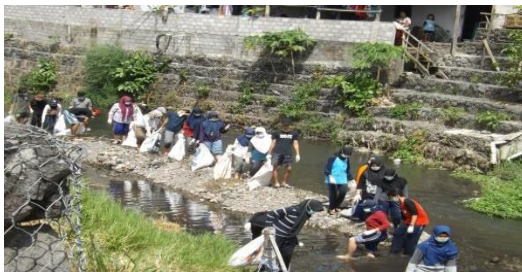
Hasil pengamatan lapangan yang dilakukan pada tanggal 21 Oktober 2018 sepanjang 500 m dari jembatan Mc Donald hingga Masjid Syuhada. Komposisi orang yang masuk ke sungai 30 orang, dengan membawa karung perdua orang. Dengan persentasi pengambilan sampah 60% dari sampah yang ada dan hasil volume sampah separuh viar dengan asumsi volume penuh viar 0,5 m<sup>3</sup>. Didapatkan total sampah yang ada disungai sepanjang 500 m adalah sebagai berikut

Volume sampah terambil 60 % : 0,25 m<sup>3</sup>

Gambar 15 Pengamatan Sampah Sungai Code Gambar 16 Perbandingan Sampah Sungai Code
